ROUTE DE FLORISSANT 47 bis et ter

GENEVE - GE

Maître de l'ouvrage
SI Florissant idéal-parc

SITUATION / PROGRAMME

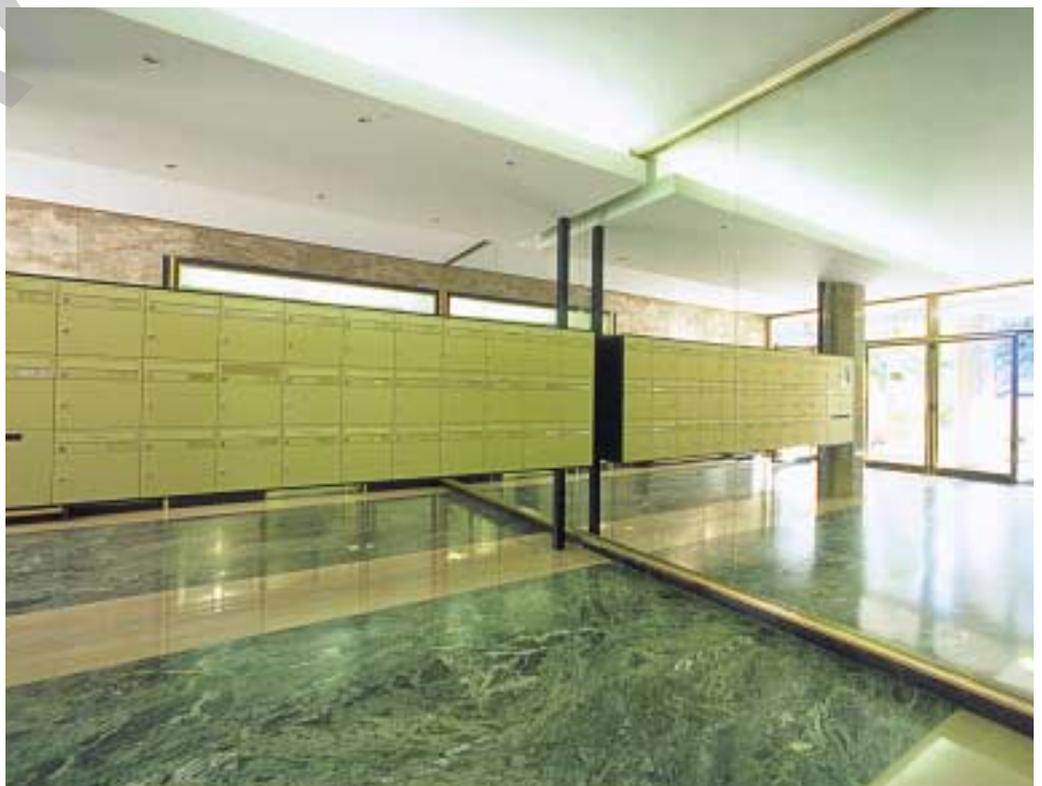
Architecture - témoin, intéressante et de bonne qualité : un traitement systématique de l'enveloppe lui redonne de l'éclat et souligne son intérêt.
