# ROUTE DE FLORISSANT 47 bis et ter

GENEVE - GE

**Maître de l'ouvrage**  
SI Florissant idéal-parc

**Entreprise générale**  
Unirenova SA  
quai du Seujet 34  
1201 Genève

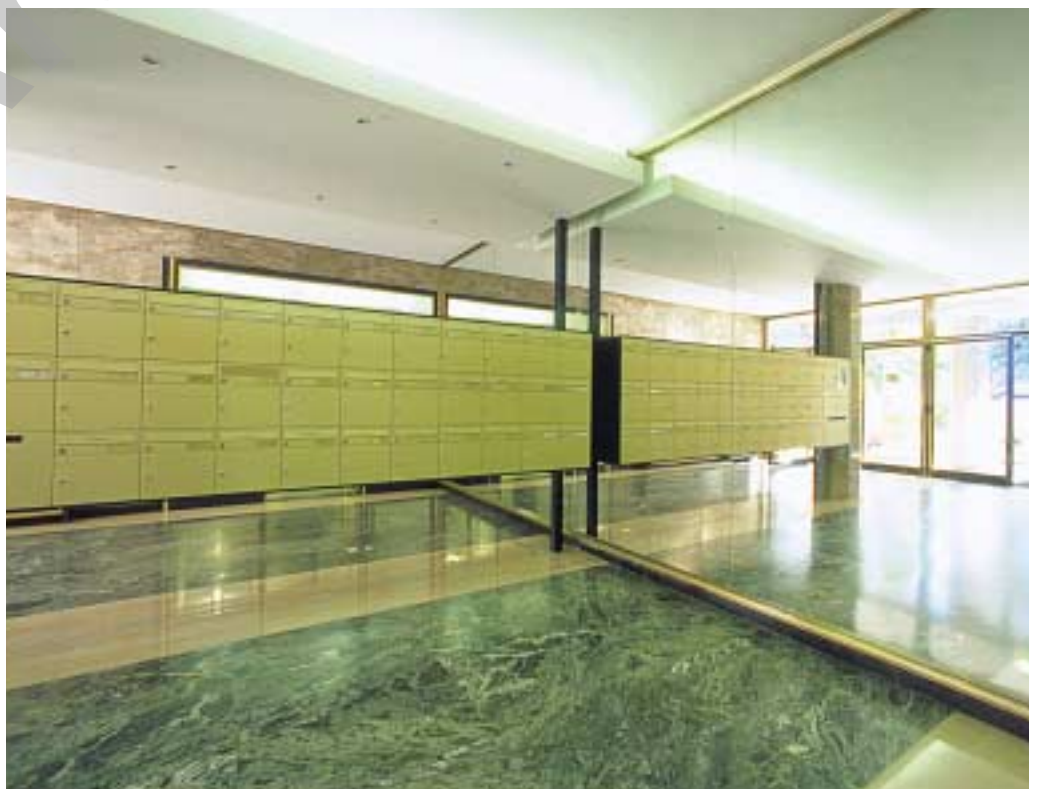
2

*Architecture - témoin, intéressante et de bonne qualité : un traitement systématique de l'enveloppe lui redonne de l'éclat et souligne son intérêt.*

La structure principale en béton, atteinte par la carbonatation, est traitée en profondeur et de façon systématique, de même que l'isolation et l'étanchéité du n° 47 bis. Les fenêtres en bois sont désormais remplacées et munies de verres isolants modernes. Sont remplacés également les volets à rouleaux et les stores en toile. Les crépis extérieurs, piqués puis reconstitués assurent une deuxième jeunesse aux façades longilignes soulignées de balcons généreusement dimensionnés. En attique, la terrasse est entièrement refaite et étanchée et l'ensemble des choix opérés permet de redonner une unité d'image que le bâtiment avait perdu au fil des ans et des interventions non coordonnées.
