Département de l'Aménagement,
de l'Équipement et du Logement
Direction des bâtiments
Division de la maintenance
Service entretien et transformations
Rue David-Dufour 5
Case postale
1211 Genève 8

Boulevard James-Fazy 15
1201 Genève

Conception 1997 - 1999

Réalisation 2001 - 2003

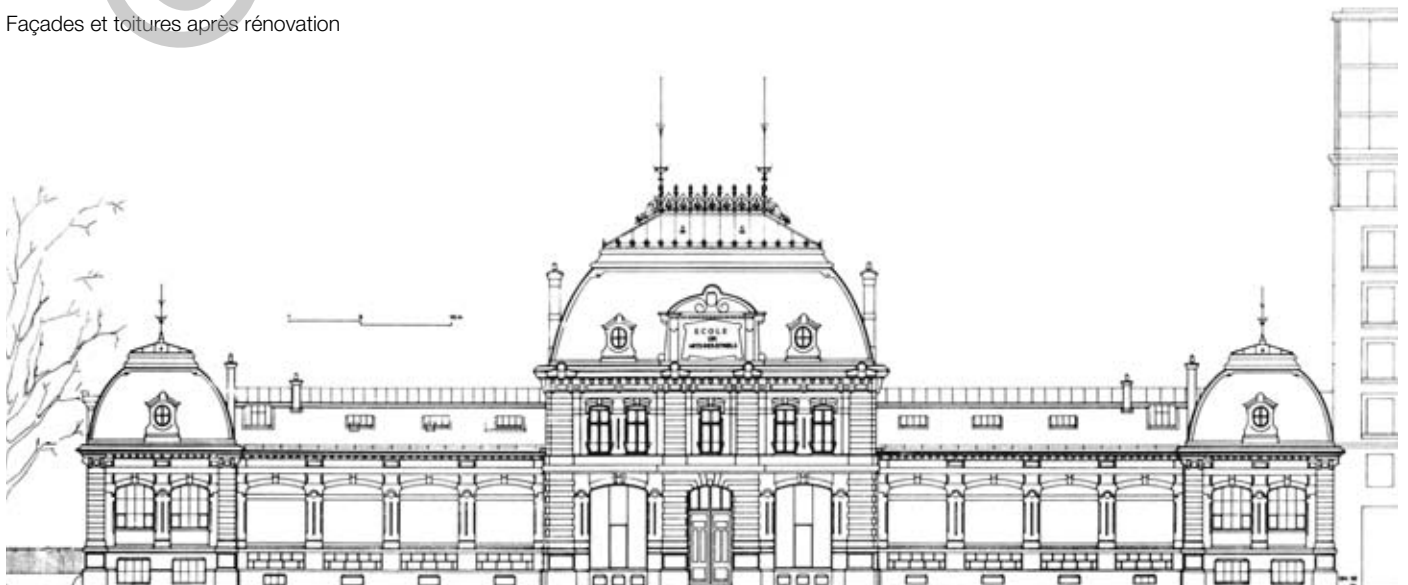
Façades et toitures après rénovation

Les façades opaques en pierre de taille sont restaurées et certaines parties, trop endommagées, entièrement reconstituées, tandis que fenêtres, lucarnes, menuiseries en sapin, serrureries, verrières, charpentes et couvertures retrouvent individuellement une nouvelle force d'expression dans la composition d'ensemble.
