République et Canton  
de Neuchâtel

Longues Raies 11  
2013 Colombier

**Réfection** 2001

**HISTORIQUE**

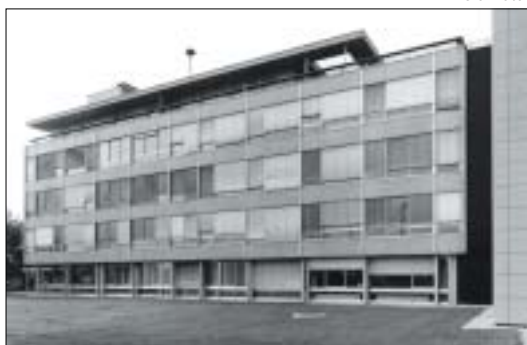
*Ancien état*

Avant réfection, l'état des lieux présentait plusieurs points faibles: une façade rideau largement vitrée et fortement exposée au soleil et intempéries, l'inétanchéité des toitures plates, recouvertes d'une chape de pente et d'une étanchéité bitumineuse, une enveloppe généralement peu isolée et un entretien des façades difficile.
