LA POSTE TIVOLI

RÉNOVATION DE L'ENVELOPPE

FRIBOURG - FR

HISTORIQUE - SITUATION

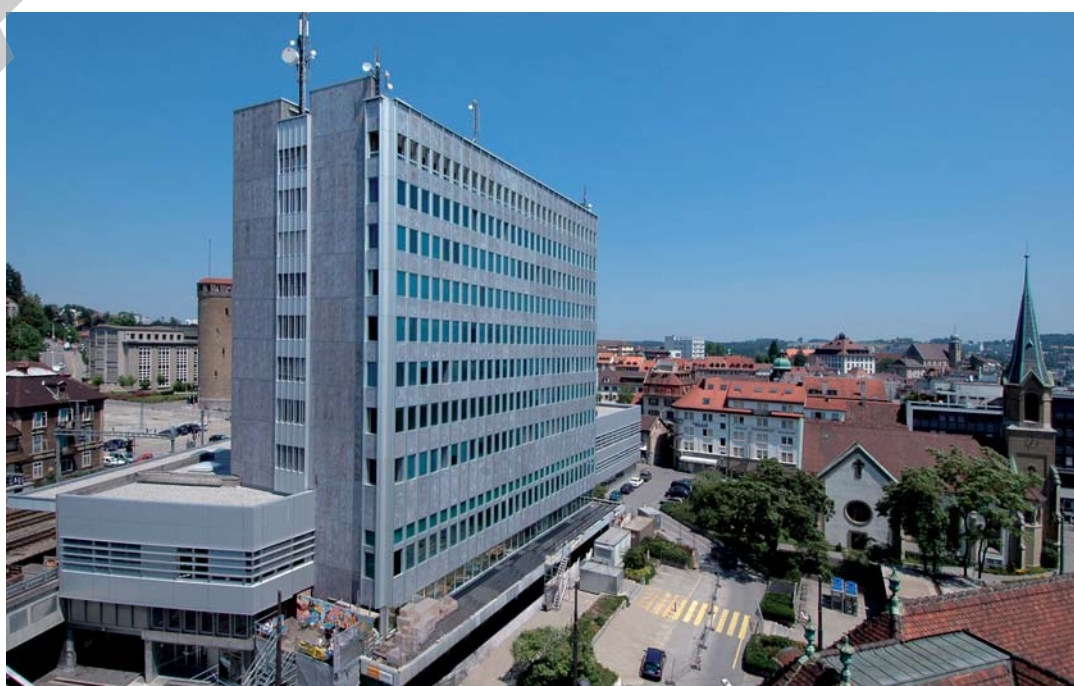
Les façades-rideaux, entièrement restaurées, présentent à nouveau les reflets moirés provoqués par les plaques en fonte d'aluminium utilisées pour parer les contrecœurs. Cette option peu courante méritait, de l'avis général, d'être maintenue.

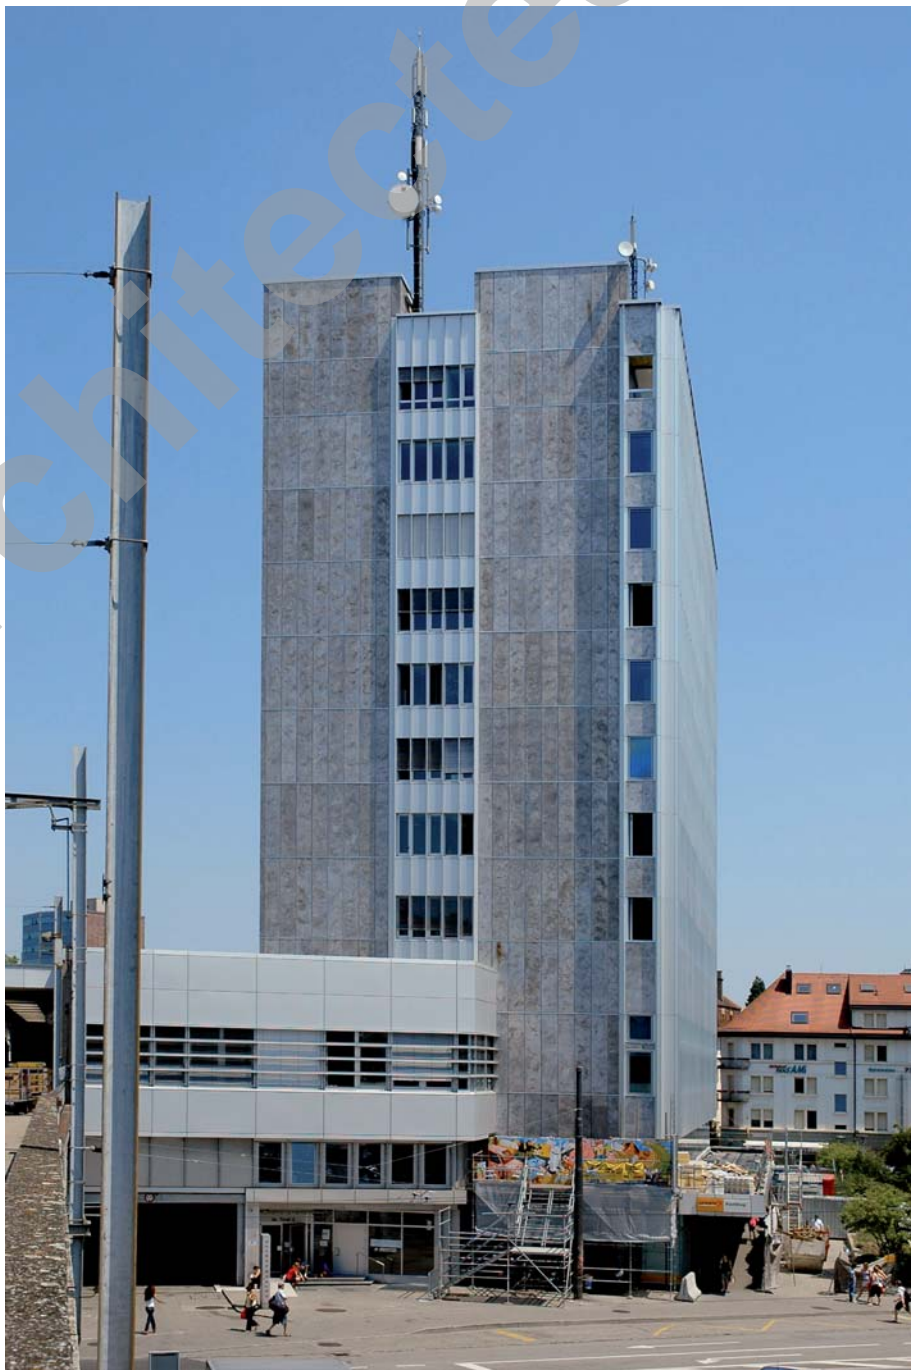
La difficulté la plus marquante de l'opération consistait à assurer le désamiantage des colonnes verticales en profilés métalliques qui assurent à la fois la reprise des descentes de charges verticales et le support d'accrochage des façades-rideaux.

Ce travail devant s'effectuer au voisinage de locaux en exploitation, la solution adoptée a consisté à isoler les volumes intérieurs par construction d'une paroi en bois, provisoire et étanche. Un lai étanche étant disposé sur la face externe de l'échafaudage, le volume isolé ainsi créé pouvait être mis en dépression permanente, l'air aspiré étant filtré de façon à récupérer toutes les particules en suspension.
