BOULEVARD JAMES-FAZY 6-8-10 À GENÈVE

OUVRAGE GE-53

2007

RÉNOVATION

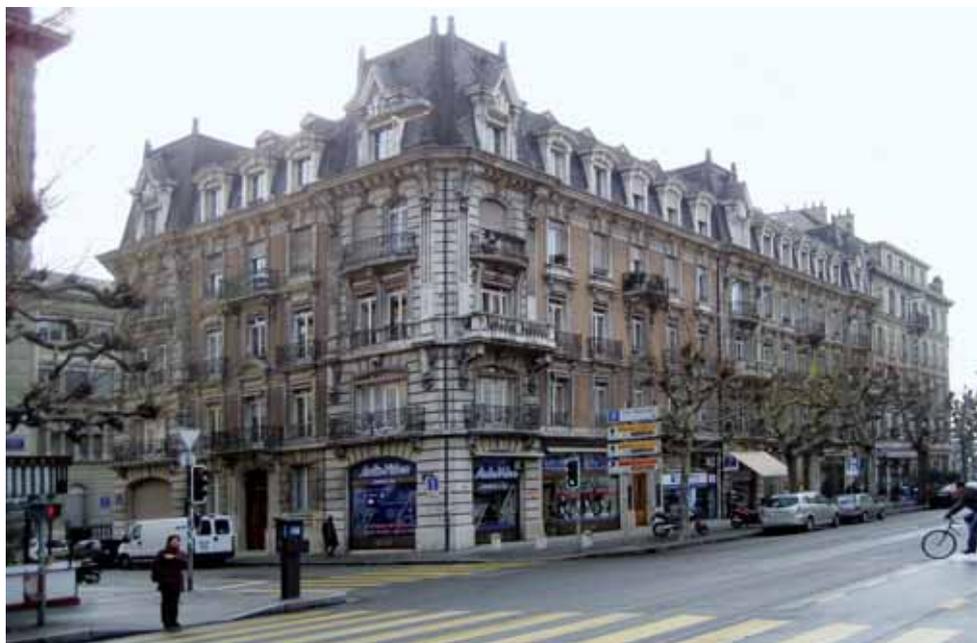
Bâtiment avant transformation

Le Bureau d'architecte J.-P. Niederhauser SA, qui a dirigé les travaux en collaboration avec la CMNS, a non seulement procédé à une intervention "cosmétique" sur les façades mais également à un travail en profondeur de remplacement des molasses désagrégées par de la pierre dito existant comprenant l'escrapage et la pose des pierres avec mouluration et rejointoyage. Les travaux comprenaient également un ravalement au rabot et à la machine des molasses neuves et conservées des façades y compris rejointoyage.
