# VICTOR-RUFFY 79-81 ET SALLAZ 80

RENOVATION - LAUSANNE-VD

**Révision qualitative et typologique.** Locatifs édifiés dans les hauts de Lausanne il y a plus de quarante ans, les trois immeubles présentent typiquement les caractéristiques constructives, dimensionnelles et typologiques de leur époque de construction.

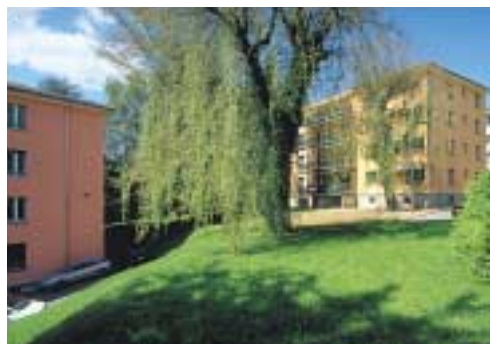
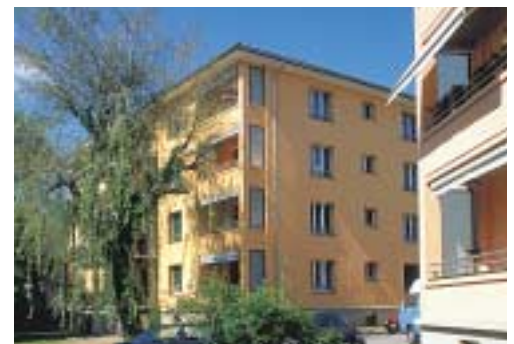
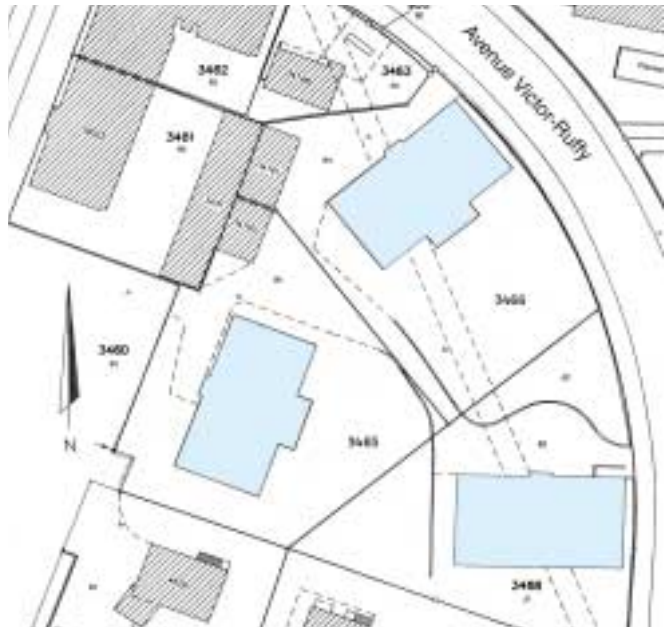
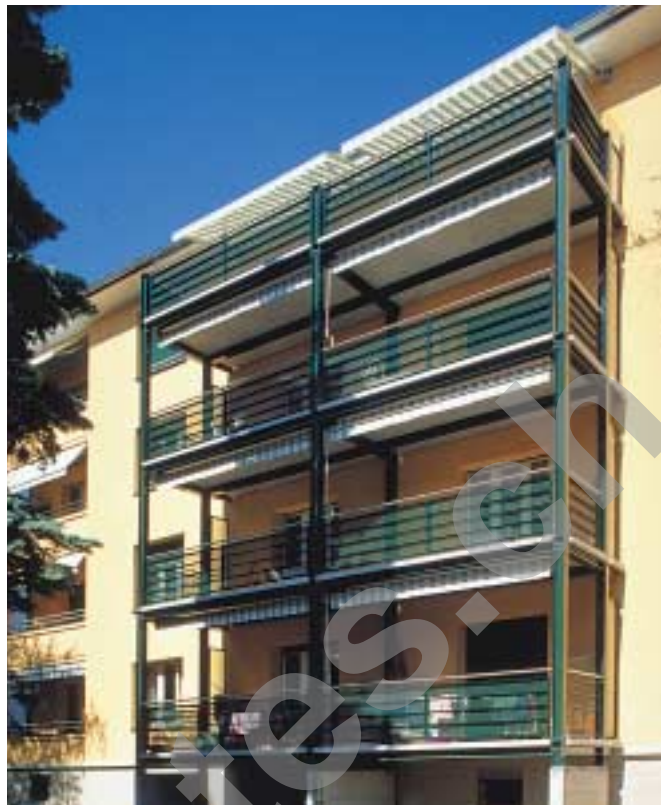
*Parenté d'expression et modernisation de l'image des bâtiments : la refonte globale du groupe d'immeubles s'inscrit dans une démarche cohérente d'un bout à l'autre.*

Le projet retenu pour réalisation en maintenant les locataires des appartements dans leurs logements, propose des solutions intéressantes pour la nouvelle distribution des volumes, incluant notamment la création de balcons en profilés d'acier, rapportés en façades et générateurs d'intéressantes surfaces supplémentaires.

Cette option représente la seule mesure de nature à changer la volumétrie générale des immeubles. Les autres interventions visibles de l'extérieur concernent la réfection des façades par enveloppement périphérique isolant, avec crépissage synthétique de couleur différenciée - mais dans des tons communs - pour chacun des bâtiments.

Les vitrages sont également remplacés : en PVC pour les logements, ils sont réalisés en profilés d'acier à rupture de ponts thermiques dans les cages d'escaliers. Le traitement de l'enveloppe est achevé par la révision des couvertures en tuiles et le changement
