VICTOR-RUFFY 79-81 ET SALLAZ 80

RENOVATION - LAUSANNE-VD

Conception 1999

Réalisation 1999 - 2000

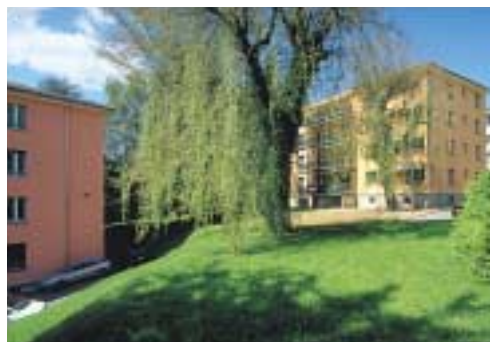
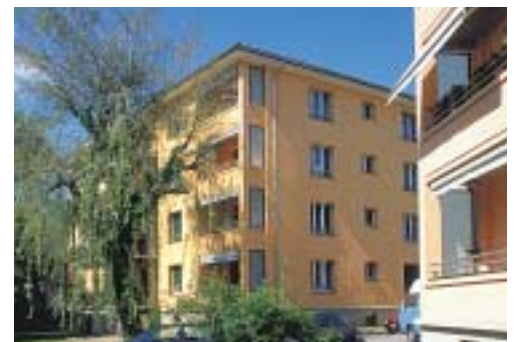
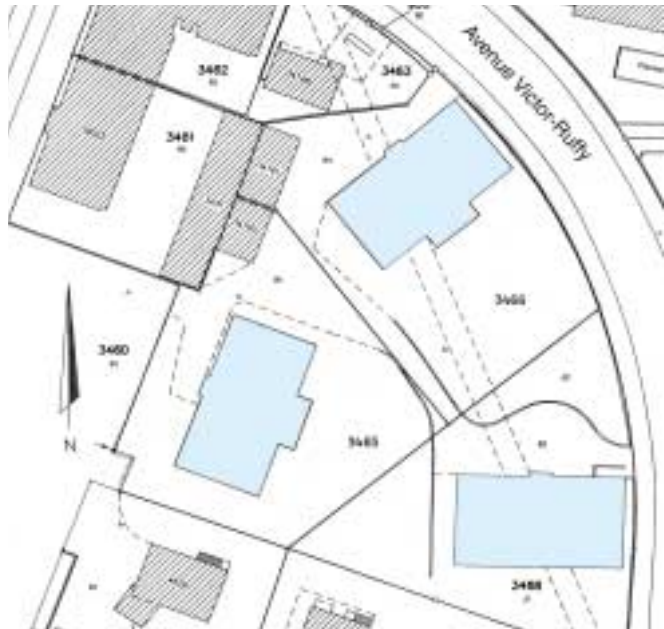
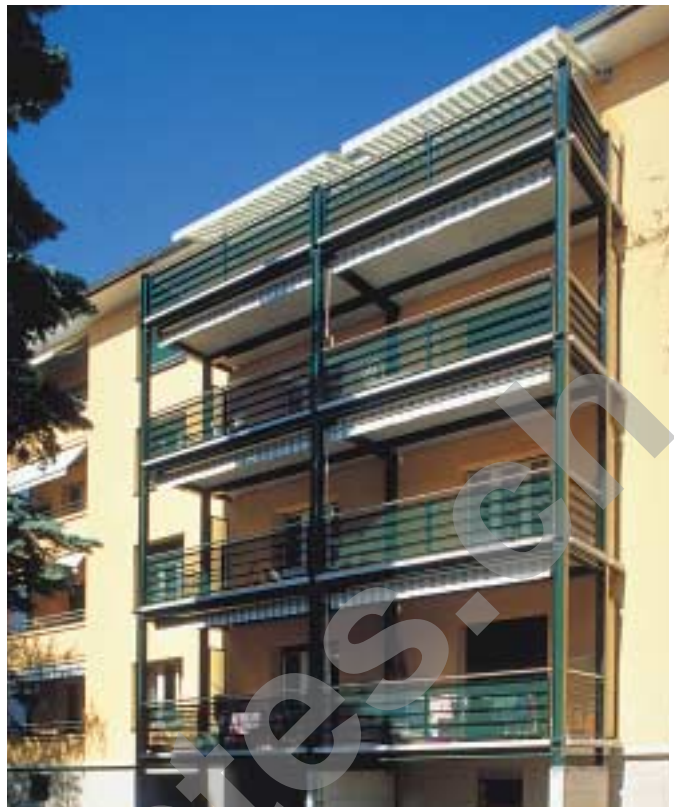
Photos

Parenté d'expression et modernisation de l'image des bâtiments : la refonte globale du groupe d'immeubles s'inscrit dans une démarche cohérente d'un bout à l'autre.
