# RÉSIDENCES "SENTIER DU LYCÉE"

DEUX IMMEUBLES D'HABITATION EN PPE

Pully - VD

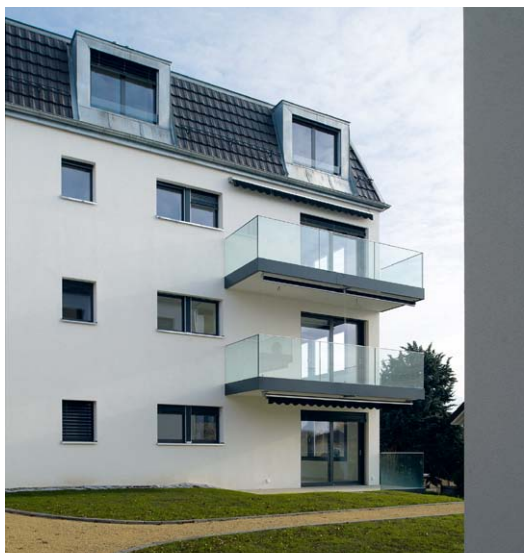
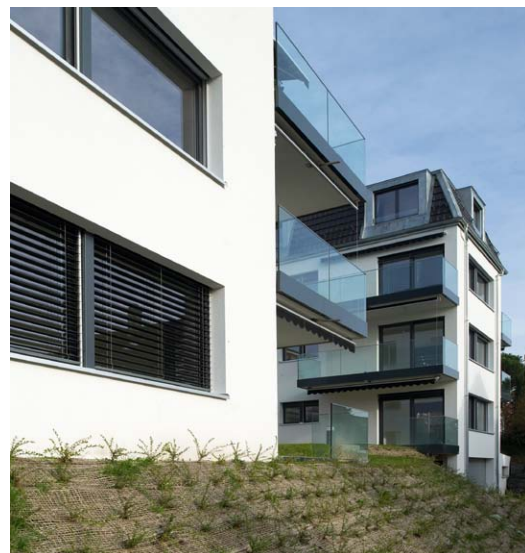
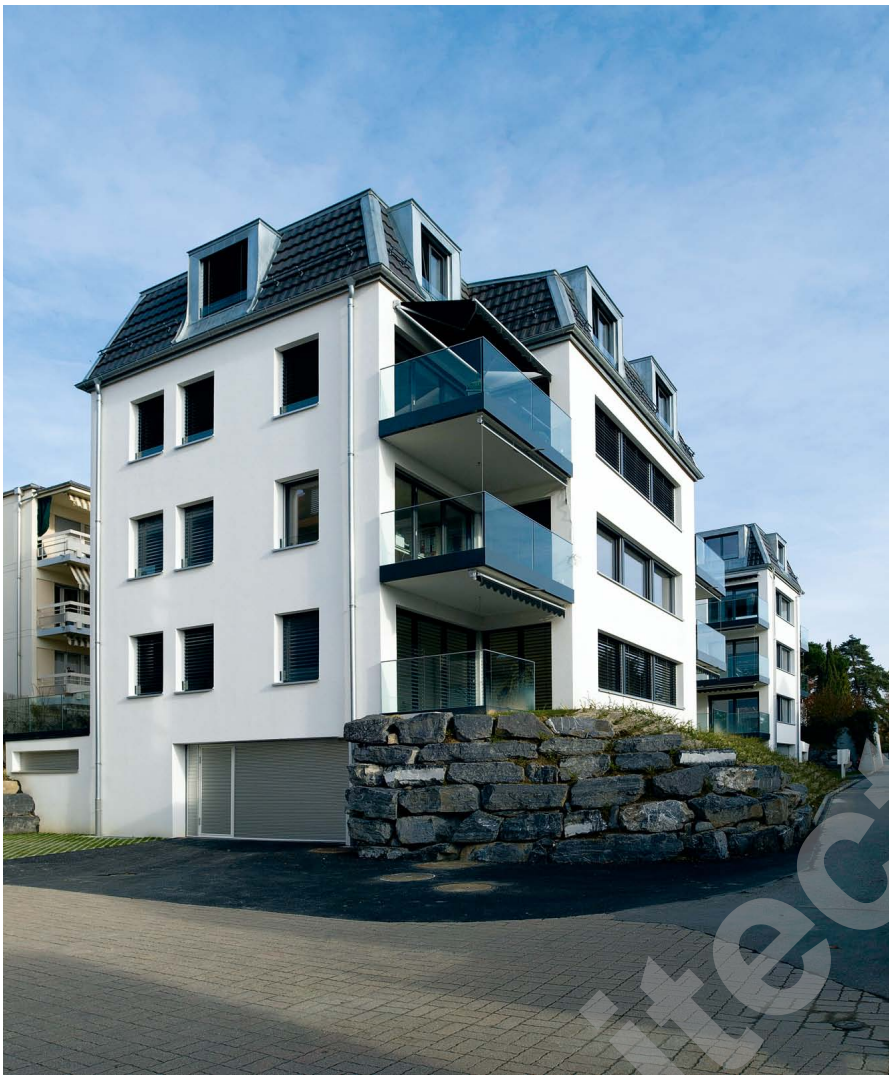
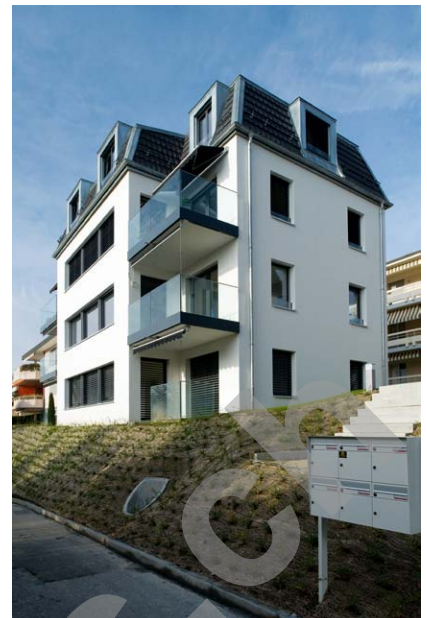
### Photos

Les deux petits immeubles abritent chacun trois grands logements répartis sur trois niveaux.

Les garde-corps des balcons sont entièrement en verre pour ne pas entraver l'entrée de lumière.

Dans cette même optique, les structures porteuses des balcons ont été modifiées en cours de chantier, mais sans arrêter les travaux. Les deux porteurs d'angles des balcons ont été réduits de 70% de leur surface dans le but de bénéficier d'un maximum de vue depuis les cuisines et séjours. Grâce aux techniques actuelles, les structures en béton sont remplacées par des piliers métalliques plus fins, mais d'une plus grande résistance.
