# PARC DE LA ROUVRAIE 8-10-12

## RÉNOVATION DE L'ENVELOPPE DU BÂTIMENT

Lausanne - VD

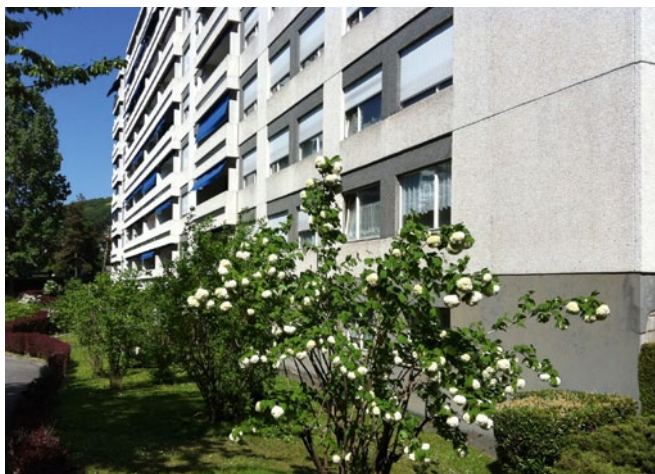
Façade avant travaux

au mode constructif préfabriqué, sans aucune isolation des façades. L'intervention importante, en vue de remettre l'immeuble au niveau des standards énergétiques actuels, assure également, après 40 ans de service, la restauration d'image nécessaire et la valorisation du parc immobilier de Swiss Life.

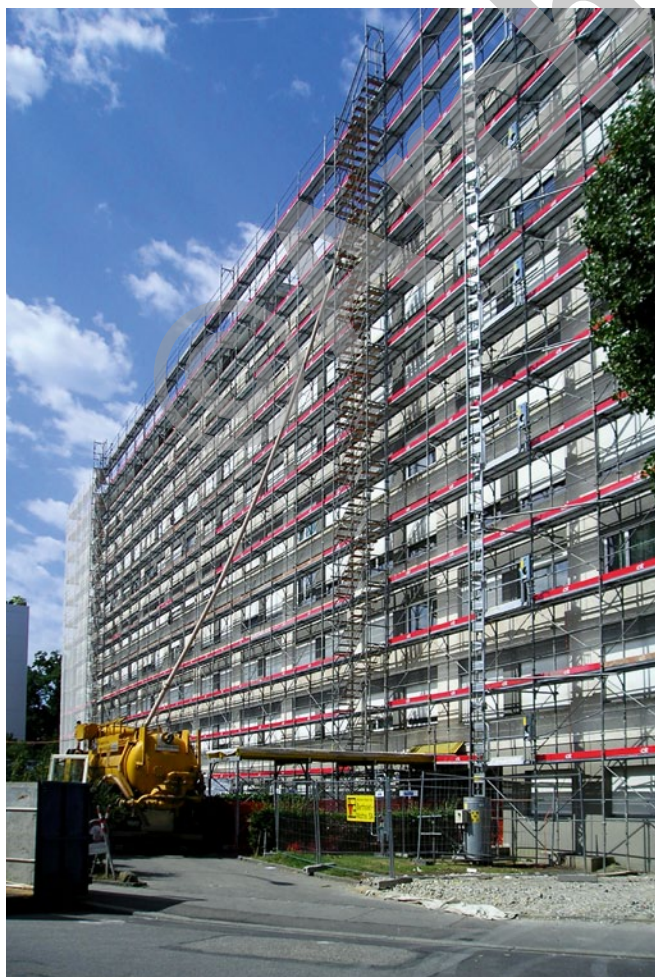
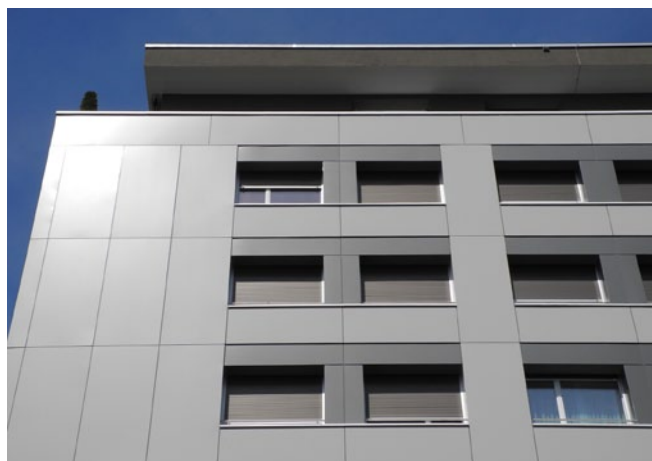
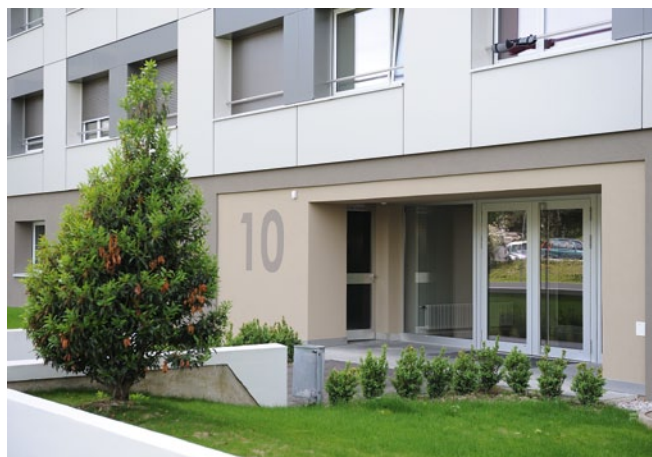
### Photos

L'enveloppe totalement refaite permet à la fois l'amélioration du bilan énergétique et celle de l'image du bâtiment.

Les façades sont toutes revêtues d'une nouvelle isolation périphérique en panneaux de laine de verre, recouverte par une façade ventilée en plaques Alucobond, excepté en attique et au rez où l'isolation est recouverte d'un crépi. Les nouvelles fenêtres sont à triple vitrage et les stores sont remplacés. De plus, le tout présente l'avantage d'une excellente aptitude au vieillissement, les plaques d'aluminium thermolaqué offrant d'intéressantes capacités d'autonettoyage. A l'extérieur, les parterres végétalisés sont réaménagés, de même que les drains périphériques et les chemins d'accès. Les travaux ainsi réalisés ont redonné une nouvelle jeunesse au bâtiment. Du démarrage des travaux le 6 juin 2011 à la remise de l'ouvrage le 10 décembre 2011, le planning des travaux a été étudié dans le détail avec une planification jour par jour, pour tenir un délai de réalisation très court, compte tenu des difficultés d'accès, d'une place de stockage limitée et d'un immeuble occupé à 100%.
