RUE JACQUES-DALPHIN 53

CAROUGE - GE

Entreprise générale Bernard Nicod

Projet

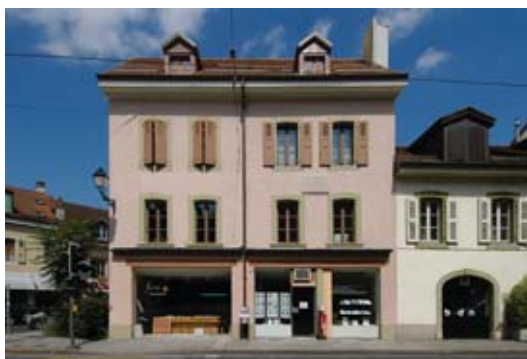
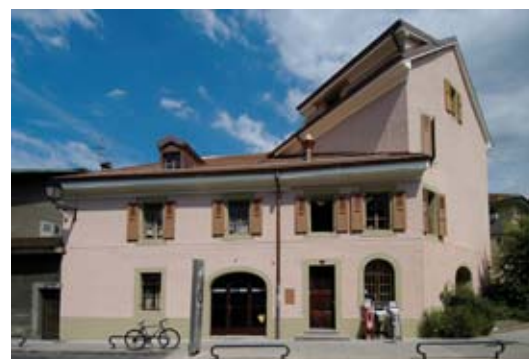
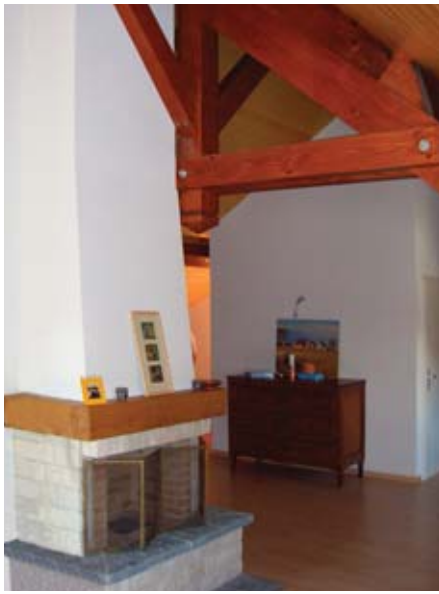
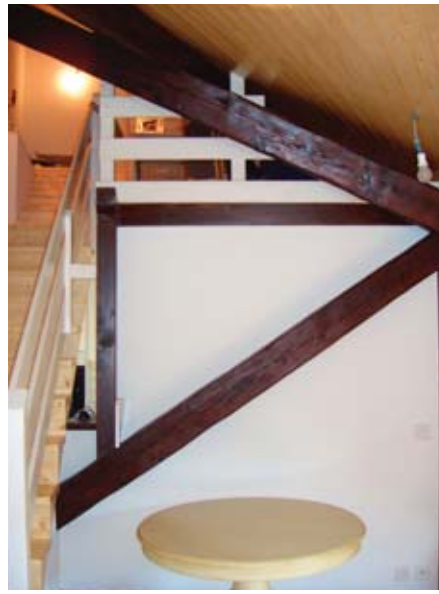
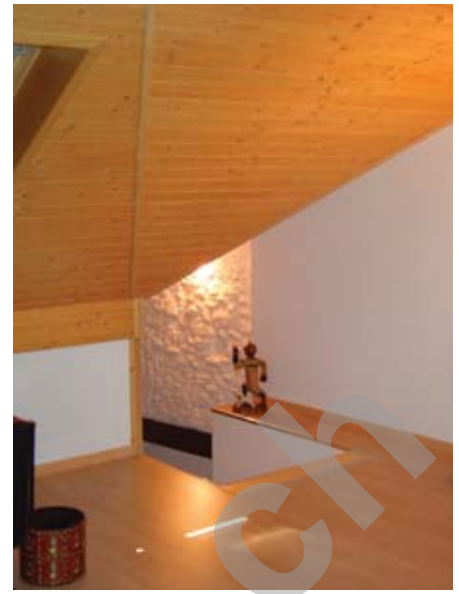
Entièrement restauré après incendie, le bâtiment a retrouvé son charme, perpétuant son caractère particulier et sa silhouette d'origine.

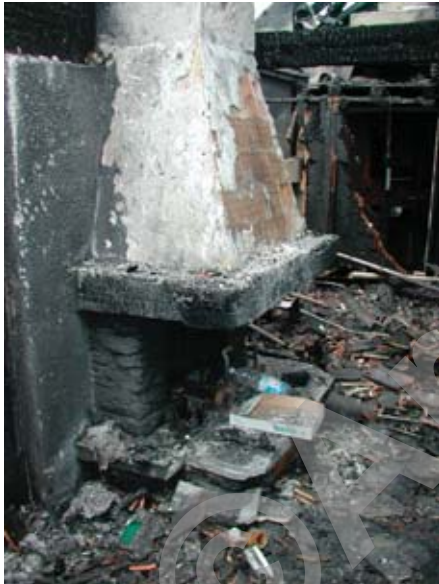
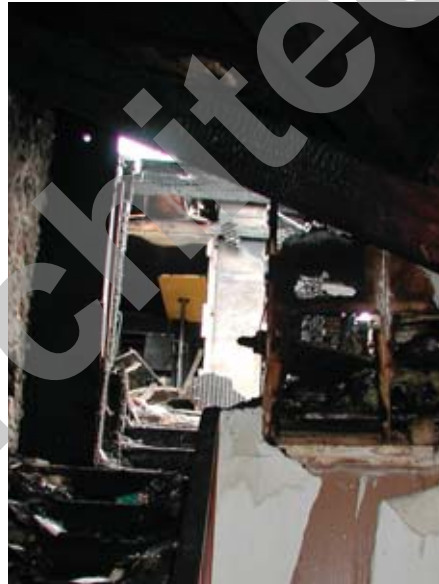
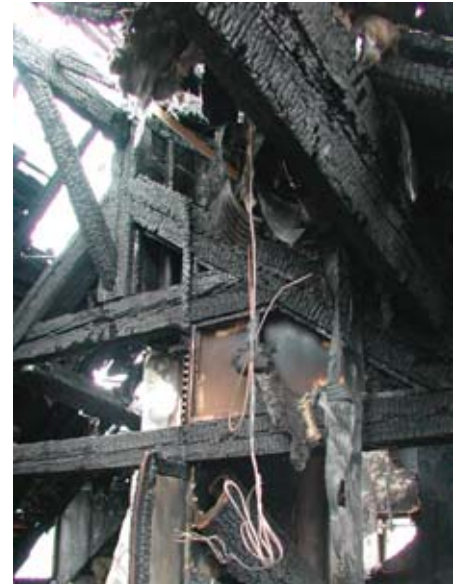
Victime d'un violent incendie à la mi-2004, l'immeuble a vu ses combles ravagés. Sa structure ayant assez bien résisté, une décision de restauration a été prise, d'entente avec l'assurance.

Les combles détruits par le feu

Vu l'âge du bâtiment, il n'a pas été possible de compter sur des plans pour la reconstruction de la charpente. Celle-ci a donc été entièrement redessinée et construite à neuf, après démontage et démolition prudente des éléments des superstructures sévèrement endommagés.

En particulier, une partie des arasées en moellons, restés accrochés aux sablières lors des opérations d'assainissement, a dû être remplacée. De même, l'arasée de la pente du toit des murs pignons a également subi les effets de la chaleur dégagée lors de l'incendie,

rendant leur consolidation obligatoire, par reconstitution du chaînage, avant de débiter les travaux en toiture.

Cette dernière est rétablie dans sa forme et sa nature constructive pour respecter le caractère des lieux: les travaux ont été réalisés à l'ancienne, englobant de surcroît la petite toiture de l'aile secondaire épargnée par les flammes.
