# RUE JACQUES-DALPHIN 53

CAROUGE - GE

## Projet

**Reconstitution des parties détruites dans le respect des options anciennes.** L'opération s'est bien entendu déroulée avec le souci constant de respecter l'architecture originale, simple en soi mais contributrice évidente à l'ambiance que dégage toute la vieille ville.

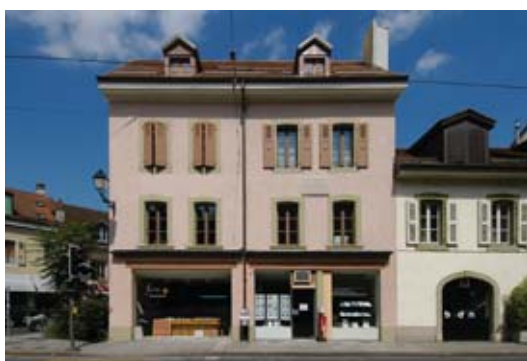
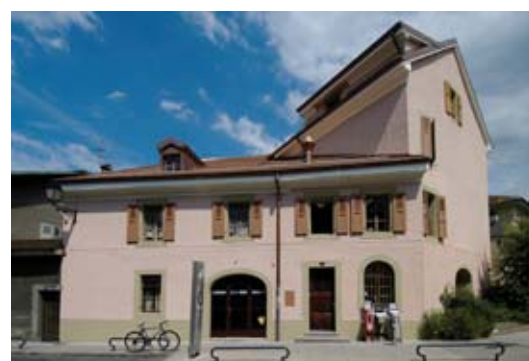
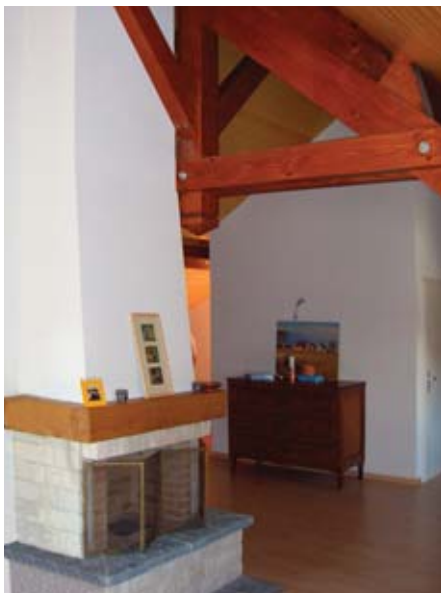
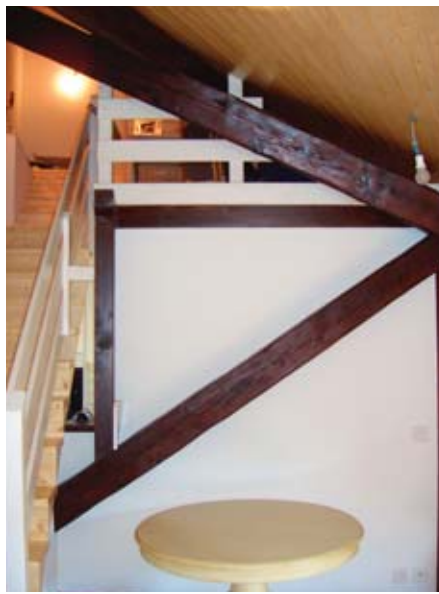
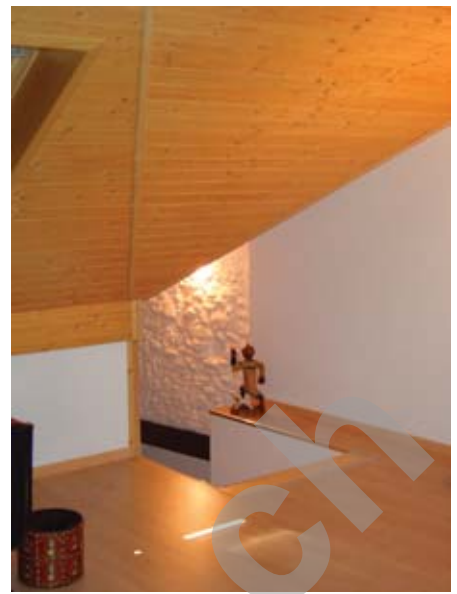
*Entièrement restauré après incendie, le bâtiment a retrouvé son charme, perpétuant son caractère particulier et sa silhouette d'origine.*

Cette dernière est rétablie dans sa forme et sa nature constructive pour respecter le caractère des lieux: les travaux ont été réalisés à l'ancienne, englobant de surcroît la petite toiture de l'aile secondaire épargnée par les flammes.

Garnitures et ferblanteries sont refaites en cuivre, toujours dans le même souci de respecter le mode de construire traditionnel.

Après nettoyage, les façades ont été repeintes dans la couleur d'origine, en reprenant les embrasures et les soubassements au moyen d'une couleur proche de celle de la molasse.

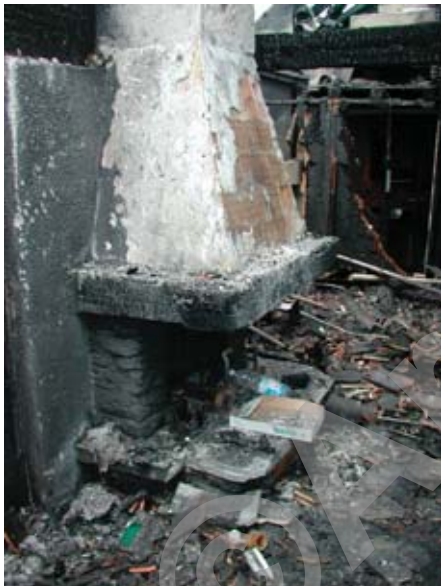
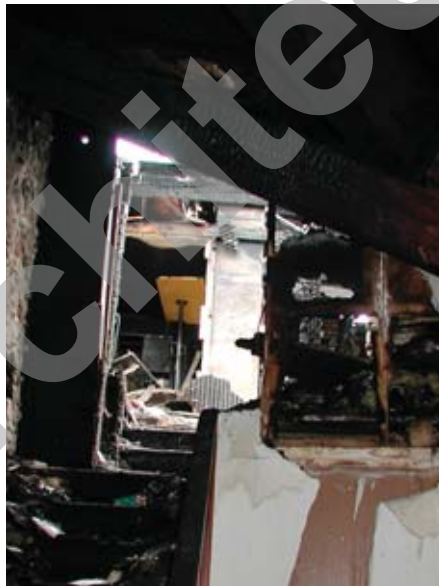
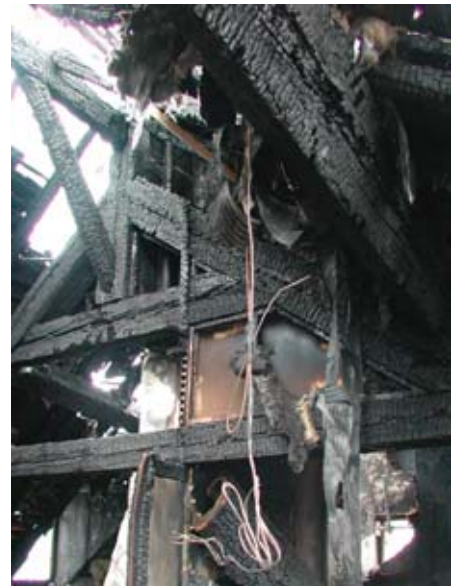
Les combles détruits par le feu

Vu l'âge du bâtiment, il n'a pas été possible de compter sur des plans pour la reconstruction de la charpente. Celle-ci a donc été entièrement redessinée et construite à neuf, après démontage et démolition prudente des éléments des superstructures sévèrement endommagés.

En particulier, une partie des arasées en moellons, restés accrochés aux sablières lors des opérations d'assainissement, a dû être remplacée. De même, l'arasée de la pente du toit des murs pignons a également subi les effets de la chaleur dégagée lors de l'incendie,

rendant leur consolidation obligatoire, par reconstitution du chaînage, avant de débiter les travaux en toiture.
