REHABILITATION DES IMMEUBLES RUE DE NEUCHATEL 37 ET 39 YVERDON-LES-BAINS - VD

Etude de réhabilitation: 1997

Travaux: 1998

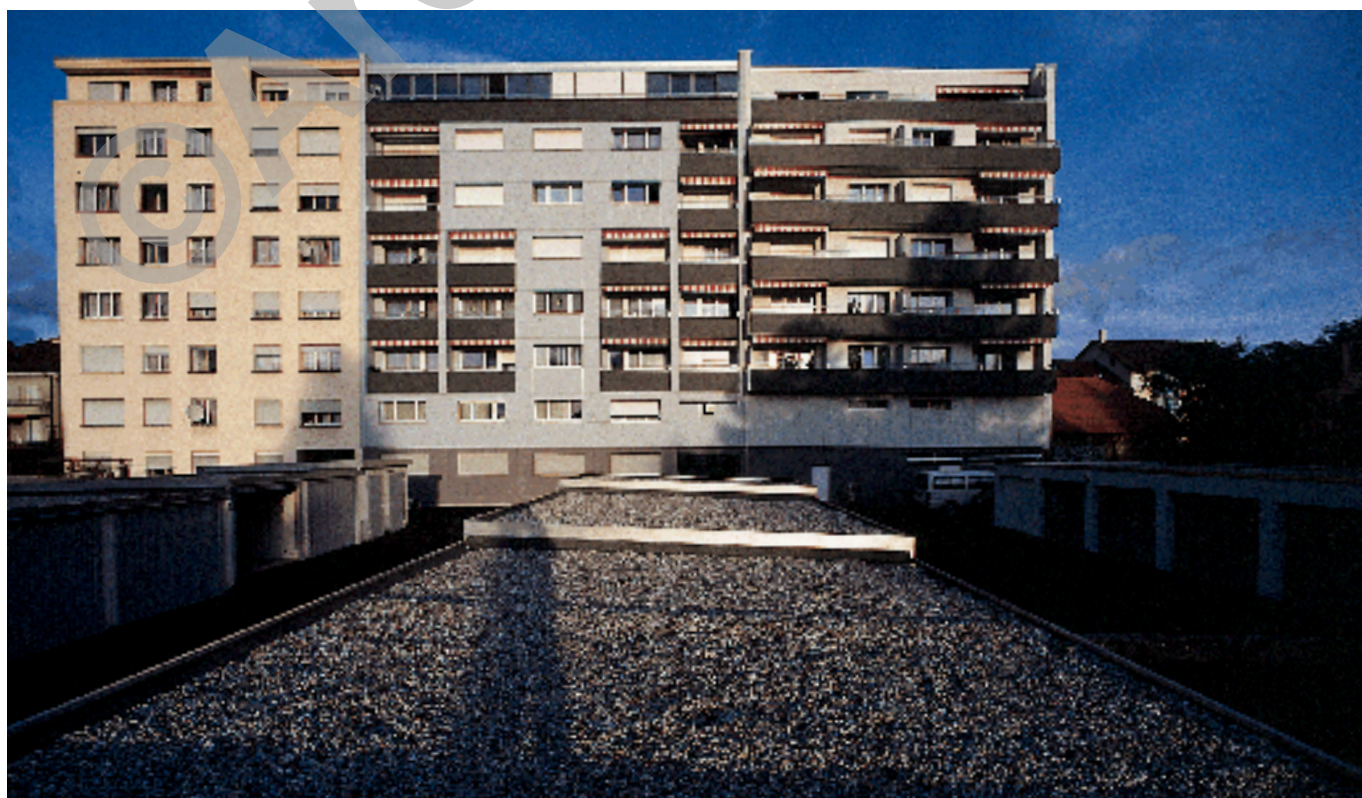
Remise à neuf technique et nouvelle qualité d'expression pour des immeubles de quelque vingt-cinq ans.

Mise à niveau technique et adaptation aux règlements. Les bâtiments bénéficient aujourd'hui d'une enveloppe neuve:

- fenêtres et portes de balcons (cadres de rénovation), stores à rouleaux, en PVC
- des façades de type ventilé habillent l'ancienne structure en béton armé ou maçonnerie, sur laquelle elles sont fixées au moyen d'une sous-construction entièrement métallique. Ce revêtement est constitué de grandes plaques de fibrociment (d'un calpinage à clins sur le pignon) et d'une isolation thermique;
