Maître de l'ouvrage
NCR
Personalversicherung der
National Register Kassen AG

Coordonnées
Chemin du Furet 10-12
1018 Lausanne

SITUATION / PROGRAMME

PROJET

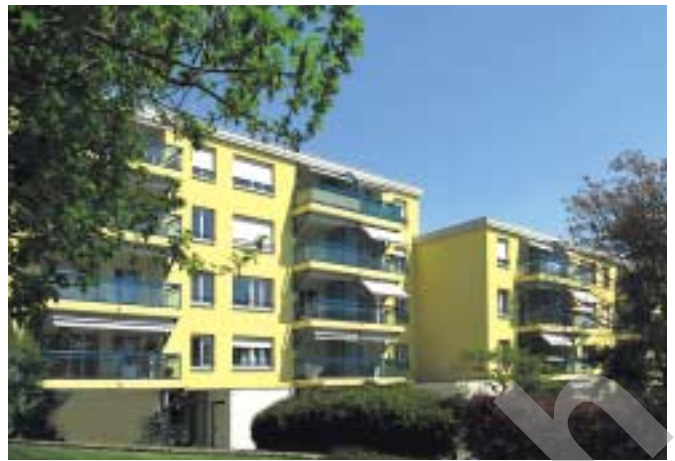
Après rénovation

En ce qui concerne l'enveloppe des bâtiments, les mesures de rénovation adoptées correspondent aux standards ordinaires de ce type d'intervention: réfection des crépis et peintures sur les façades existantes et remplacement des vitrages par la pose de cadres rapportés, spécialement conçus pour la rénovation, permettant de minimiser le temps d'intervention dans les appartements.
