# HELVETIA-PATRIA

## YVERDON-LES-BAINS - VD

## PROGRAMME DE RENOVATION

## PROJET

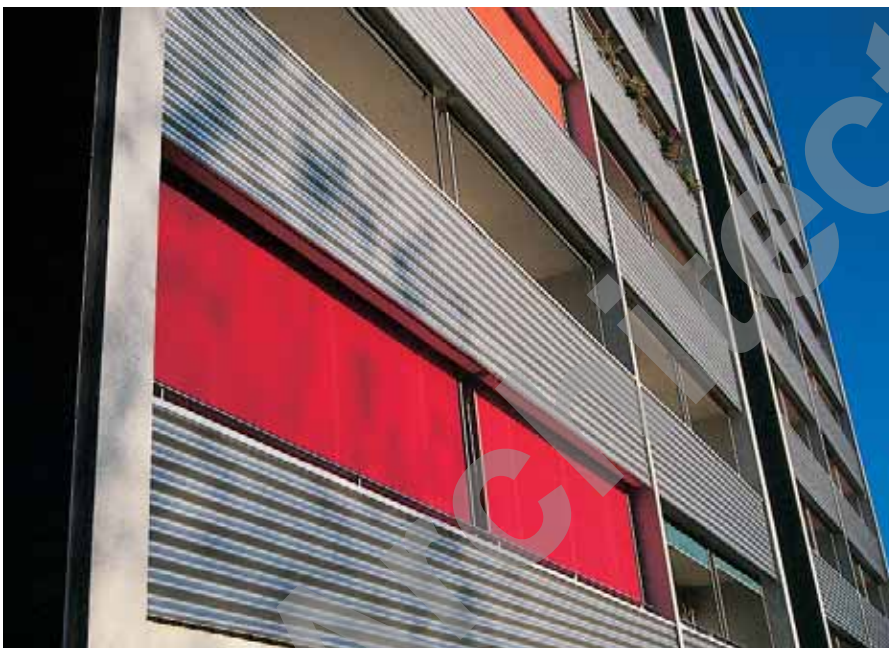
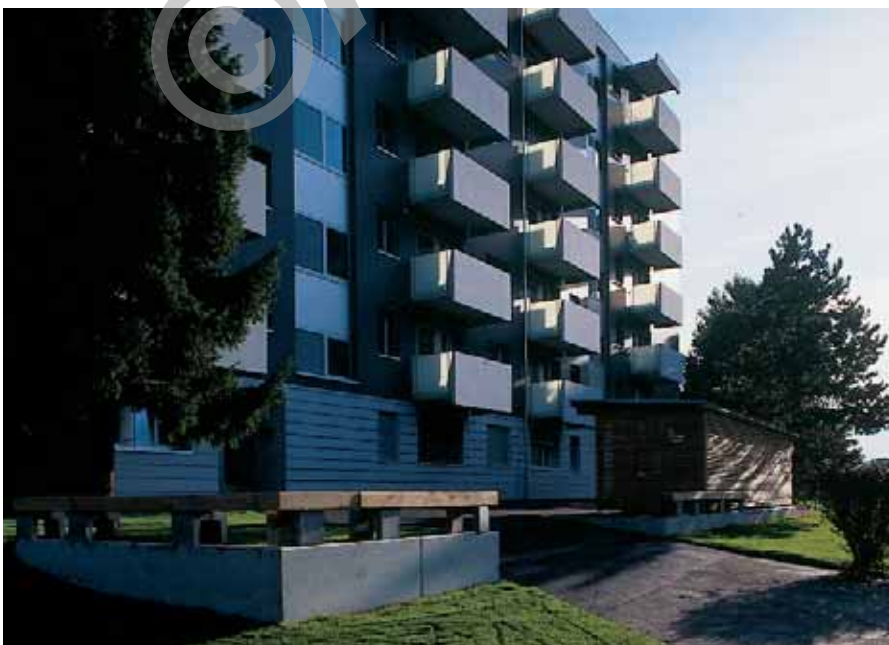
Ainsi, la tour est décomposée en trois éléments: socle, faces latérales et balcons, chacun recevant un traitement différent tout en se trouvant au contact immédiat des autres: la tôle ondulée renforce l'horizontalité des balcons et sa brillance contraste avec les grandes faces latérales, traitées en Eternit anthracite. Enfin, la peinture gris clair du socle remonte le long des balcons.

- 1 Vue générale
- 2 Bâtiment n° 72, façade est
- 3-5 Contraste des matériaux
- 6 Entrées bâtiment 68-70
- 7 Etat antérieur
- 8 Montage-projet
- 9 Réalisation
- 10-15 De l'idée à la réalisation
- 16 Animation, façade nord, bâtiment 68-70
