# RUE MAUBORGET 2

RÉHABILITATION D'UN BÂTIMENT ADMINISTRATIF

Lausanne - VD

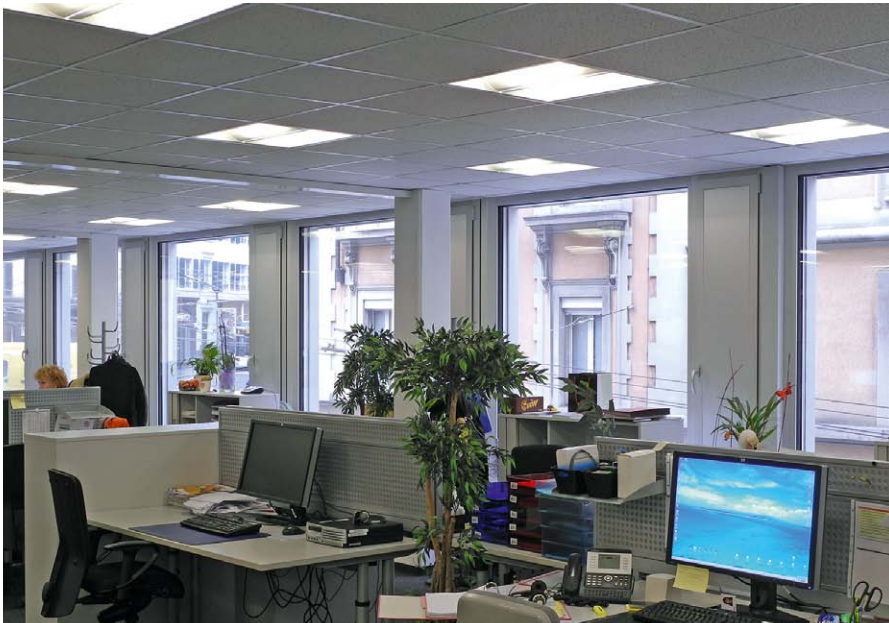
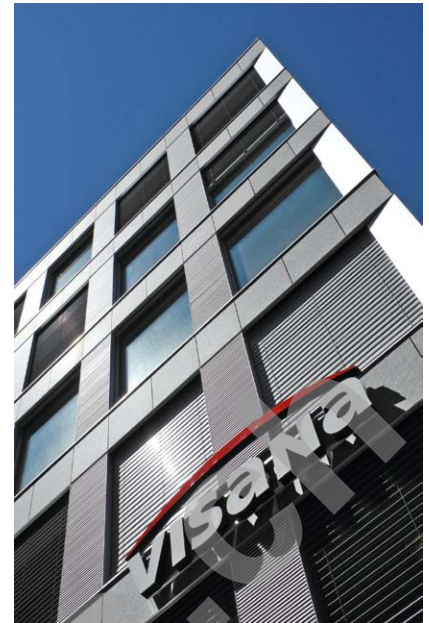
des façades a été réalisé progressivement, par éléments de trois fenêtres. L'intervention s'est faite horizontalement, niveau après niveau.

La façade est composée d'éléments vitrés et de bandeaux horizontaux qui ont été recouverts de granit d'une épaisseur de 30 millimètres. Les éléments vitrés ont été remplacés par un verre isolant triple avec un intérieur feuilleté.

Les profils en aluminium permettent une coupure du pont thermique, dans le but de mieux isoler le bâtiment et de réaliser des économies d'énergie importantes. Les parties en béton des deux façades rénovées ont préalablement été lavées à haute pression et un assainissement profond des bétons carbonatés a été réalisé.
