# PAVEMENT 5-7-9

## ASSAINISSEMENT DE L'ENVELOPPE EXTERIEURE ET TRAVAUX DE CHAUFFERIE

LAUSANNE - VD

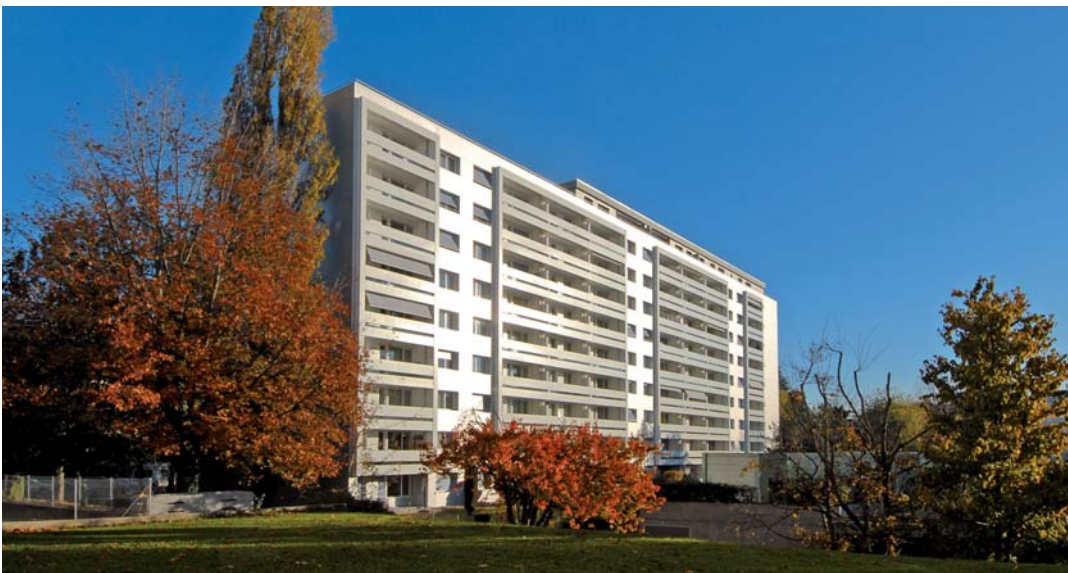
### Photos

Après réfection, le bâtiment présente un bon aspect qualitatif et une image architecturale soignée, tirant le meilleur parti de sa volumétrie.

Le revêtement choisi, des panneaux isolants de laine de verre avec parements en Alucobond, garantit l'effet thermique recherché par l'enveloppement, ainsi qu'une qualité de surface de premier choix, à effet autonettoyant.
