IMD - NEW MEETING PLACE

NOUVEAU RESTAURANT ET CENTRE DE RÉCEPTION

LAUSANNE - VD

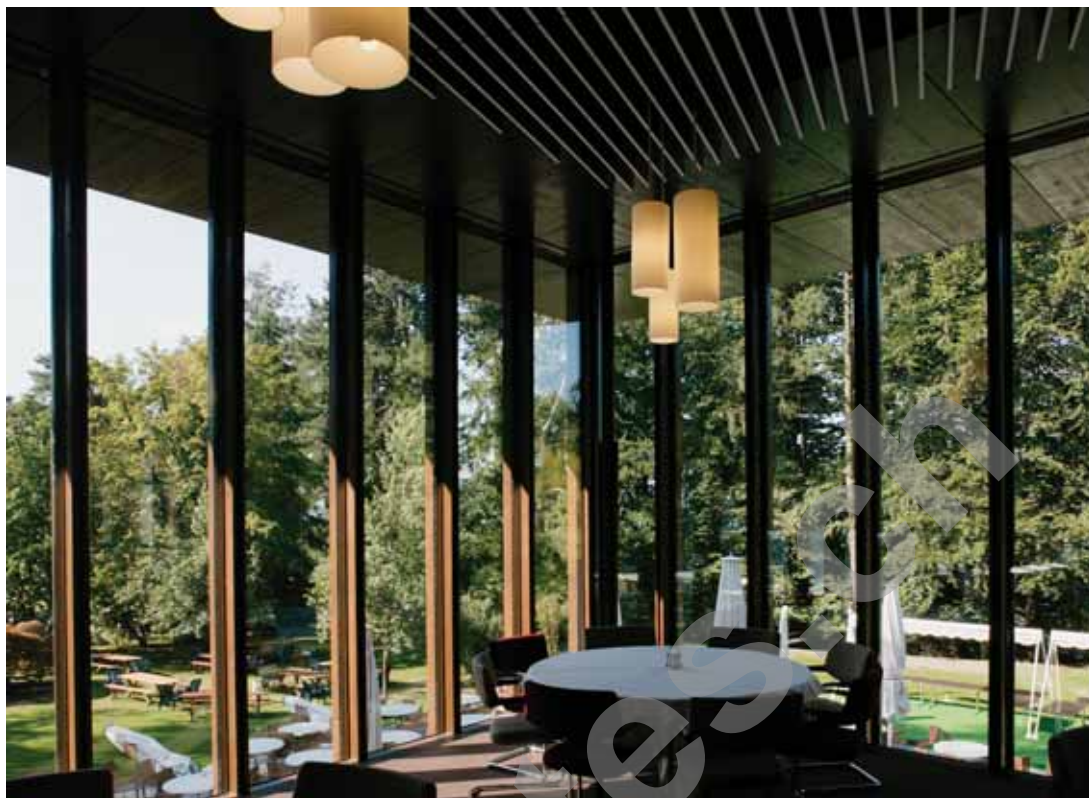
Contact direct avec le parc et transparence. Contrairement au "New Learning Centre", un bâtiment compact et en surplomb par rapport au parc, le nouveau restaurant est en contact direct avec le jardin au niveau du sol. Le caractère horizontal de l'intervention est accentué par le traitement de l'avant-toit qui protège les façades des intempéries et du soleil.

Construit en utilisant une structure composite d'acier et de bois, le nouveau pavillon comporte trois façades composées de grandes surfaces vitrées enchâssées

dans des éléments verticaux en bois servant à la fois de structure et de brise-soleil. La grande transparence des façades permet de percevoir la continuité du parc à travers le pavillon.
