AVENUE DAPPLES 24-26-28

LAUSANNE - VD

Conception 2003

Rénovation complète de l'enveloppe du bâtiment.

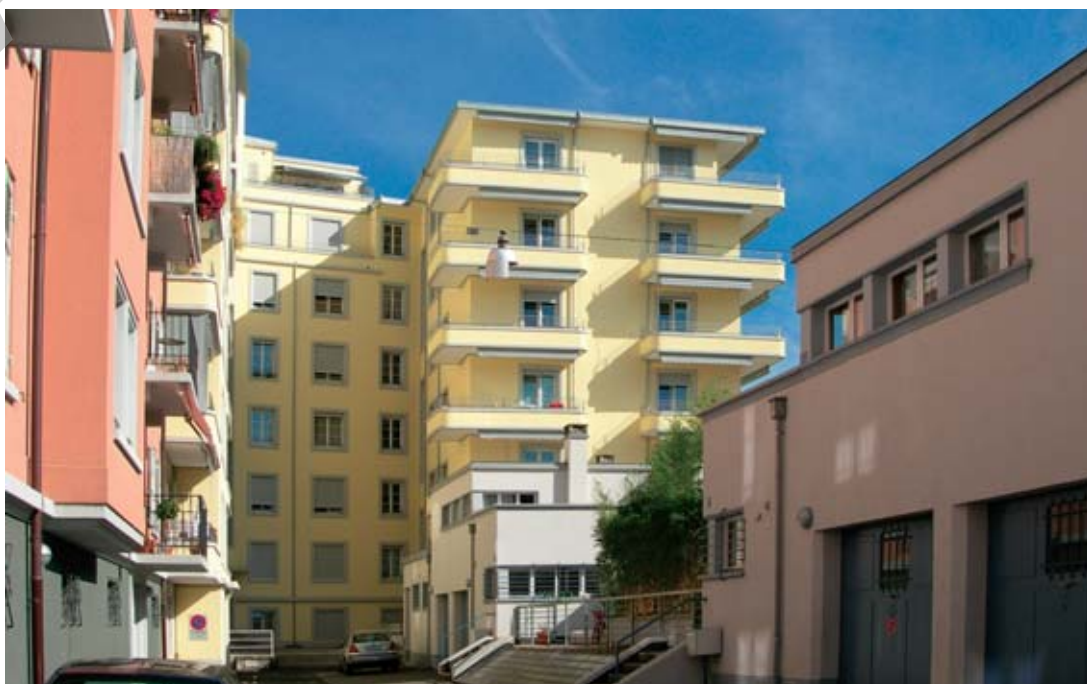
Le bâtiment assaini répond aux exigences de confort actuelles et repart pour de nombreuses années de service.

Ceci afin d'en finir avec les infiltrations d'eau retenues sur le toit par un chéneau central. Désormais coiffé d'une toiture en zinc titane, surélevée et dotée de chéneaux extérieurs, l'immeuble est également équipé de fenêtres en PVC avec vitrages isolants, en accord avec les services du patrimoine construit et du service de l'architecture de Lausanne. L'accès aux trois entrées et aux appartements est sécurisé par l'aménagement d'un sas d'entrée, d'interphones et de grilles anti-effraction au rez-de-chaussée.
