Avenue Grand-Champsec 30
1950 Sion

**SITUATION / CONCEPT**

PROJET**Des vues diagonales qui ouvrent le mall sur le paysage alentour.**

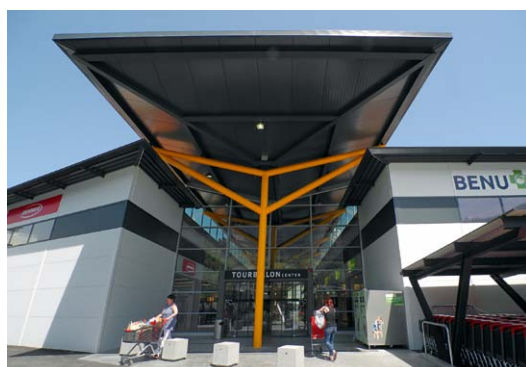
Afin de répondre aux exigences de la loi sur le travail qui imposent une vue vers l'extérieur depuis les locaux, le centre commercial a opté pour des fenêtres positionnées dans un bandeau horizontal en hauteur permettant aux commerces de ne pas perdre de surface d'agencement tout en bénéficiant de la vue sur les montagnes, depuis chaque local commercial, mais également grâce à des perspectives diagonales, imaginées par l'architecte, traversant de part et d'autre le centre commercial.

On retrouve ce même langage à l'intérieur du centre, car le bandeau de fenêtres est aussi présent sur les façades intérieures qui donnent sur la rue centrale du mall. Les pans verticaux de la couverture du mall ont été réalisés en verre afin de prolonger ces vues diagonales sur l'extérieur.

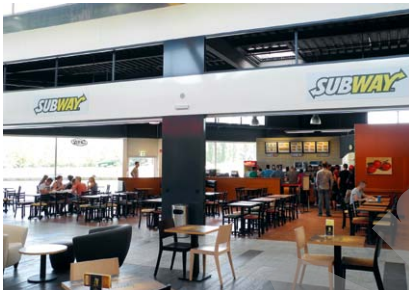
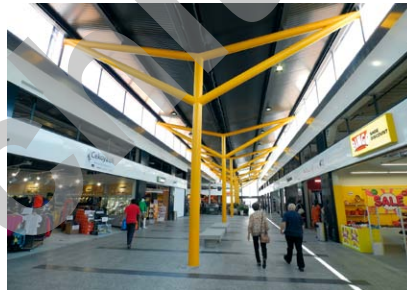
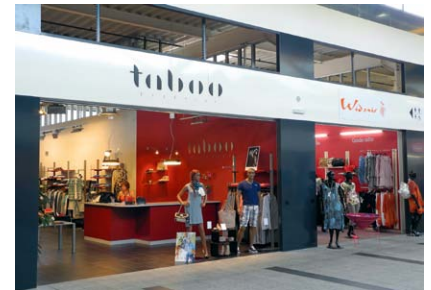
Photos

La particularité du projet tient dans sa "rue centrale" couverte qui traverse le mall et dessert les diverses enseignes commerciales.

La rue centrale, de 100 mètres de long, est ponctuée d'une dizaine de fermes métalliques appuyées au sol en un seul point. Ce qui permet de vitrer entièrement les façades d'entrée et les parties entre la toiture et les façades intérieures des deux bâtiments. Ceci, toujours dans un souci d'amener un maximum de lumière naturelle et d'offrir plus de confort et de vues sur l'extérieur autant pour les employés que pour la clientèle.

Le traitement des enseignes extérieures de tous les commerces a été uniformisé dans l'optique d'offrir une certaine qualité esthétique. Les traditionnels caissons

lumineux ont été bannis, au profit d'un nouveau concept. Sur les façades extérieures en panneaux sandwich métalliques, en-dessus du bandeau de fenêtres, une corniche a été réalisée avec un éclairage LED intégré qui éclaire de manière uniforme toute cette zone de la façade.

Des tôles imprimées, aux différents noms des enseignes, viennent se poser à cet endroit. Cet éclairage indirect contre la façade, n'éblouit pas les automobilistes, et offre une densité lumineuse suffisante pour éclairer la zone du parking sans devoir recourir à des candélabres.
