Avenue Grand-Champsec 30
1950 Sion

Réalisation 2012 - 2013

**SITUATION / CONCEPT**

PROJET

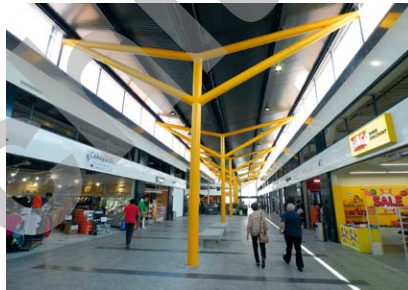
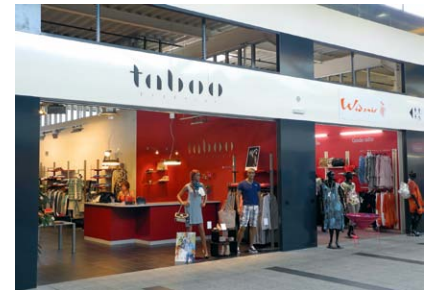
La particularité du projet tient dans sa "rue centrale" couverte qui traverse le mall et dessert les diverses enseignes commerciales.

La rue centrale, de 100 mètres de long, est ponctuée d'une dizaine de fermes métalliques appuyées au sol en un seul point. Ce qui permet de vitrer entièrement les façades d'entrée et les parties entre la toiture et les façades intérieures des deux bâtiments. Ceci, toujours dans un souci d'amener un maximum de lumière naturelle et d'offrir plus de confort et de vues sur l'extérieur autant pour les employés que pour la clientèle.

Le traitement des enseignes extérieures de tous les commerces a été uniformisé dans l'optique d'offrir une certaine qualité esthétique. Les traditionnels caissons

lumineux ont été bannis, au profit d'un nouveau concept. Sur les façades extérieures en panneaux sandwich métalliques, en-dessus du bandeau de fenêtres, une corniche a été réalisée avec un éclairage LED intégré qui éclaire de manière uniforme toute cette zone de la façade.

Des tôles imprimées, aux différents noms des enseignes, viennent se poser à cet endroit. Cet éclairage indirect contre la façade, n'éblouit pas les automobilistes, et offre une densité lumineuse suffisante pour éclairer la zone du parking sans devoir recourir à des candélabres.
