**Maître de l'ouvrage**  
Monsieur  
Christian Constantin  
1921 Martigny-Croix

Construction 1963 - 1964

Restauration 2008 - 2010

## HISTORIQUE / SITUATION

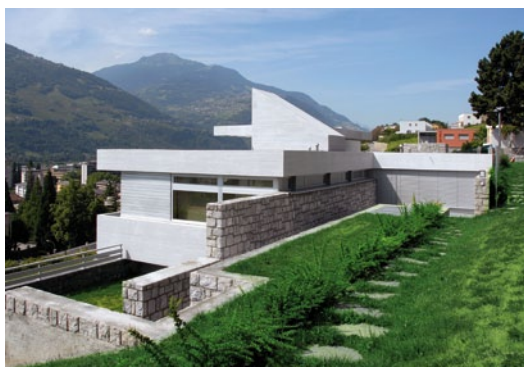
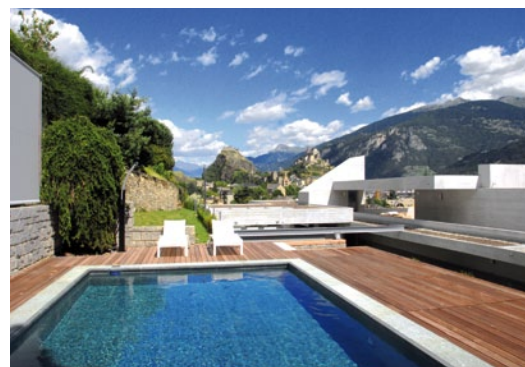
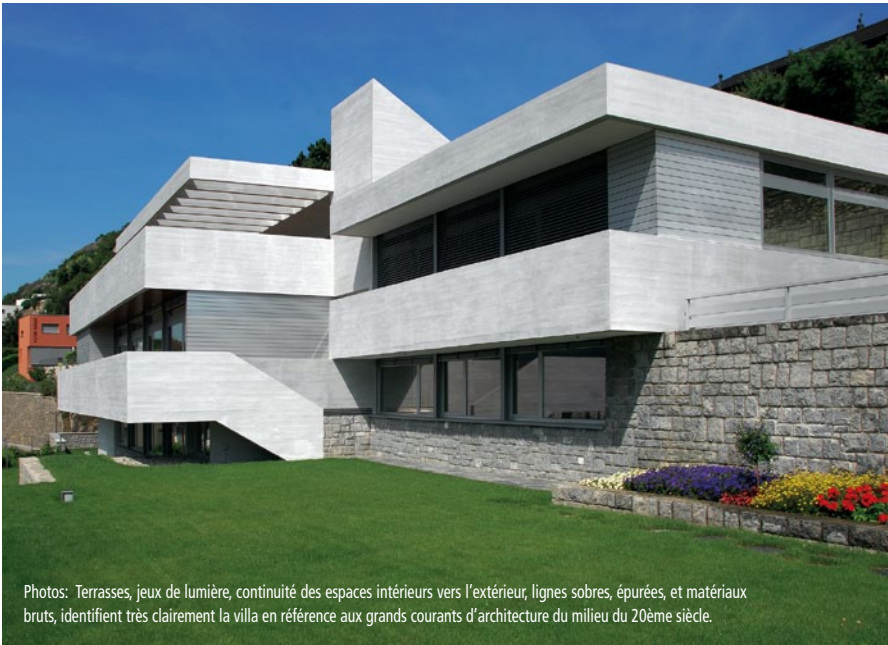
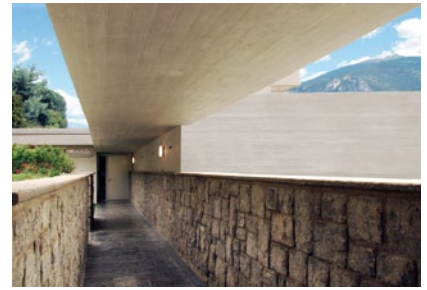
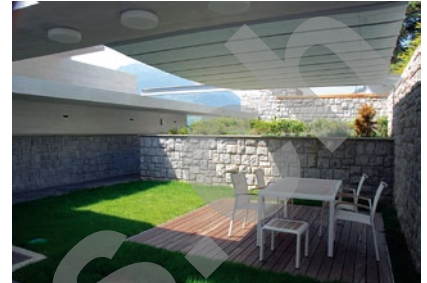
Photos: Terrasses, jeux de lumière, continuité des espaces intérieurs vers l'extérieur, lignes sobres, épurées, et matériaux bruts, identifient très clairement la villa en référence aux grands courants d'architecture du milieu du 20ème siècle.
