CHEMIN DE LA PLAGE 6A ET B

RÉNOVATION DE L'ENVELOPPE DES BÂTIMENTS

St-Blaise - NE

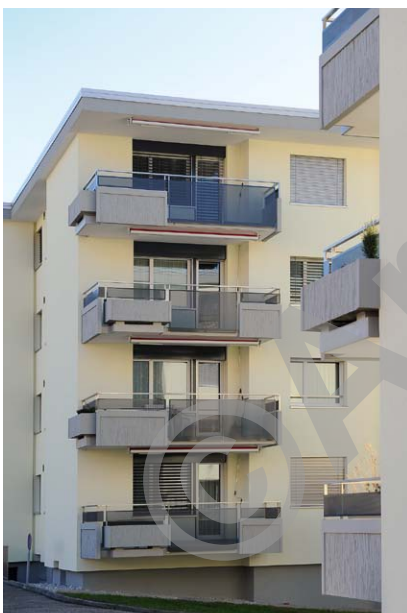
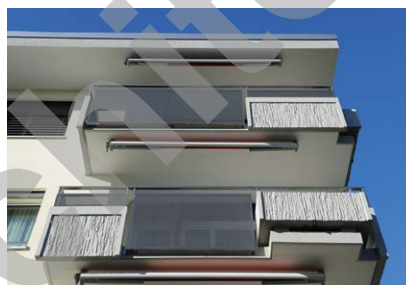
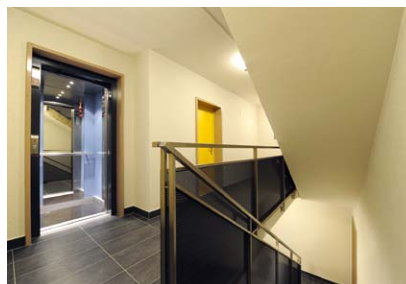
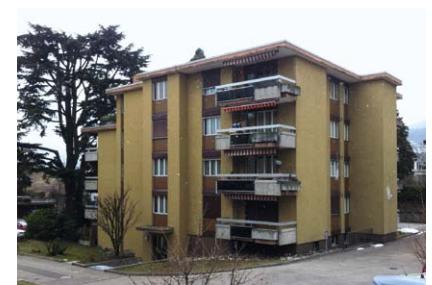
L'enveloppe des bâtiments a fait l'objet d'une mise à niveau systématique, conjuguant ainsi économie d'énergie et revue esthétique.

Pour réaliser le programme de mesures d'économies énergétiques, l'ensemble de l'enveloppe a été refaite. Les façades sont dotées d'une isolation périphérique qui réalise l'enveloppement complet de l'immeuble. Un crépi synthétique fin est appliqué sur l'isolation, les vitrages originaux étant remplacés par des fenêtres en PVC cadre rénovation à triples verres isolants qui garantissent un excellent coefficient de performance énergétique, diminuant par ailleurs le nombre de vantaux et donc de montants. Cette mesure permet de pallier la perte de surface due à l'isolation des embrasures, garantissant ainsi un vide de lumière sensiblement équivalent.

En toiture, la dalle de couverture est recouverte d'un complexe isolant-étanche moderne, offrant une bonne performance thermique. Les balcons sont mis aux normes, notamment par rehaussement des balustrades et remplacement des verres fumés par un grillage métallique offrant à la fois luminosité et confidentialité. A l'intérieur, les entrées et paliers communs reçoivent un nouveau carrelage anthracite et de nouveaux garde-corps rappelant les balustrades de balcons. Les portes des logements sont remplacées pour

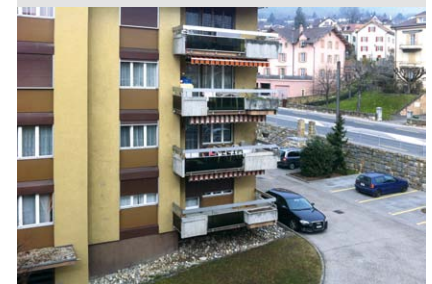
Photos avant travaux

Renouvellement de l'enveloppe. Les immeubles de quatre étages sur rez présentaient une esthétique assez datée, avec un crépi jaune-beige, des contrecœurs bruns et des parapets de balcons mêlant le béton et des verres fumés bruns. L'intervention est marquée par la clarté apportée par la nouvelle couleur des façades, donnant un coup de jeune et du dynamisme, avec du gris contrastant avec le fond très pâle des façades. La toiture est affinée et soulignée par une même teinte grise reprise également pour le socle des bâtiments. La mise en valeur des balcons complète la transformation en mettant du rythme sur les serrureries (balustrades). Les stores à lamelles sont remplacés et les toiles de tente sont uniformément rouge, donnant une touche de couleur à l'ensemble.
