CHEMIN DES PEPINIÈRES 7

REHABILITATION - RENENS - VD

PROGRAMME

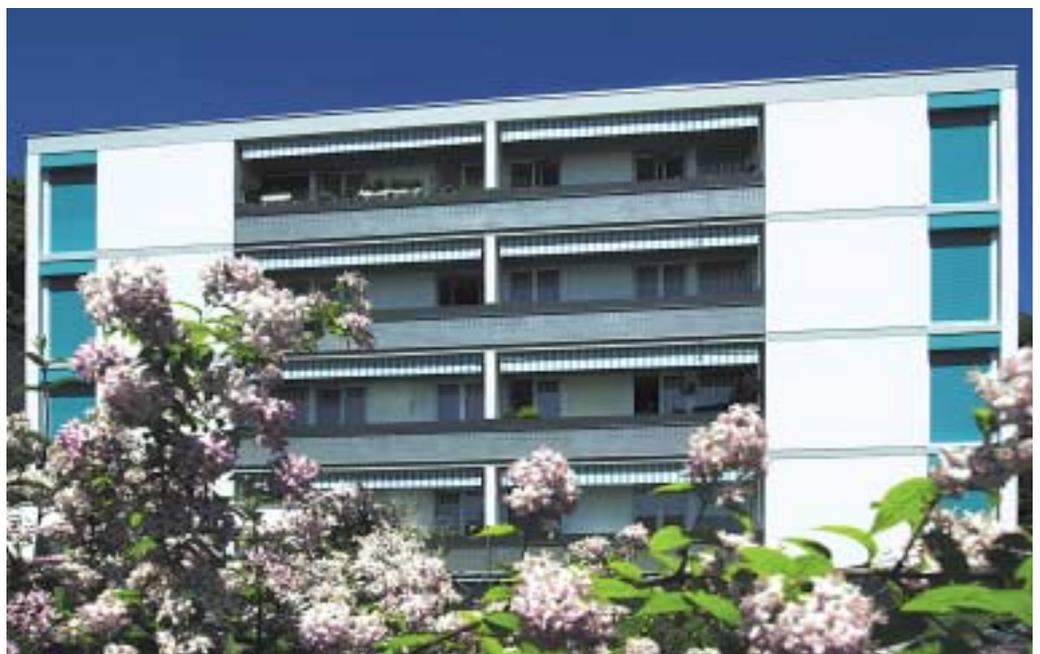
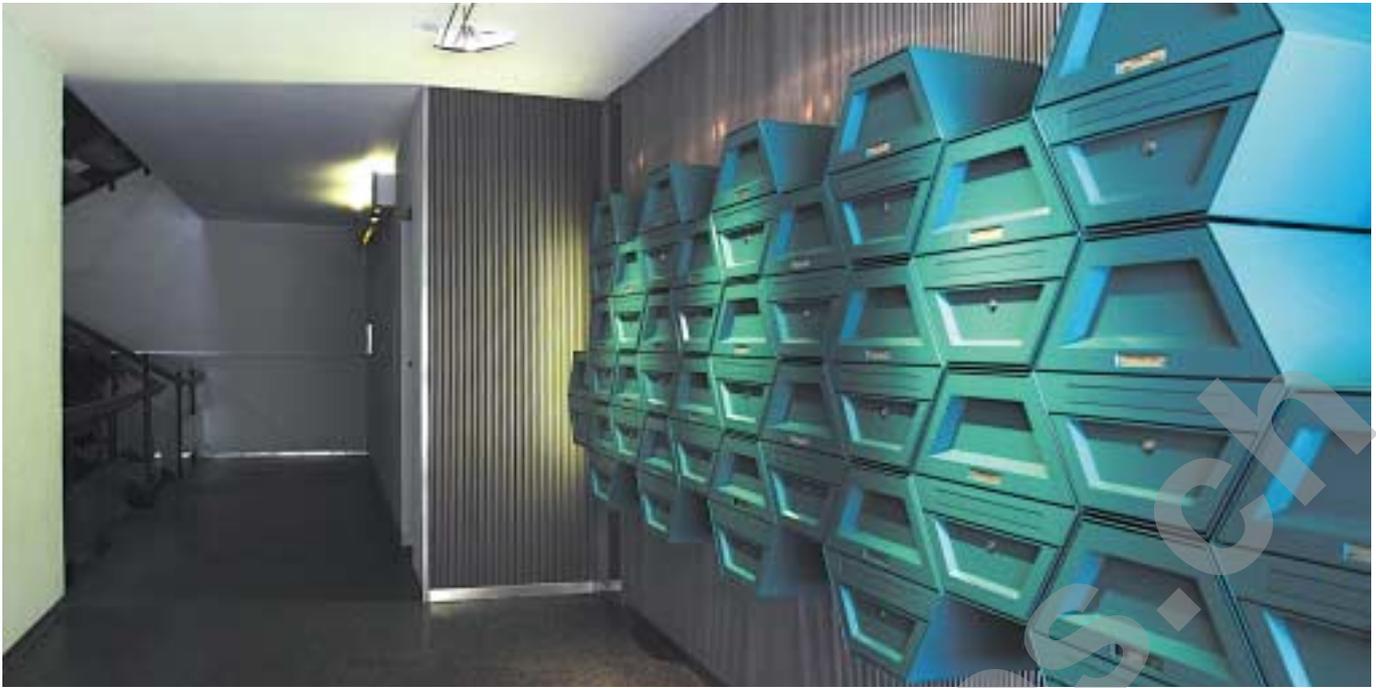
Le bâtiment remis en valeur, après une opération de rajeunissement rapidement conduite. 2

Trois points principaux d'intervention caractérisent la mise en œuvre du projet : la réfection complète des façades et le traitement de la carbonatation, la pose de tôles inox sur les parapets des balcons et le remplacement de la verrière et finalement la rénovation du hall d'entrée et de la cage d'escaliers.

Ces mesures sont complétées par l'adoption de vitrages isolants, conçus spécialement pour la rénovation, montés sur des cadres en PVC. La toiture plate est pourvue d'une étanchéité bicouche au bitume élastomère. Sur les balcons, on trouve de nou-
